CENTRE HOSPITALIER D' AVIGNON

DIAGNOSTIC DE LA VULNERABILITE AU RISQUE INONDATION

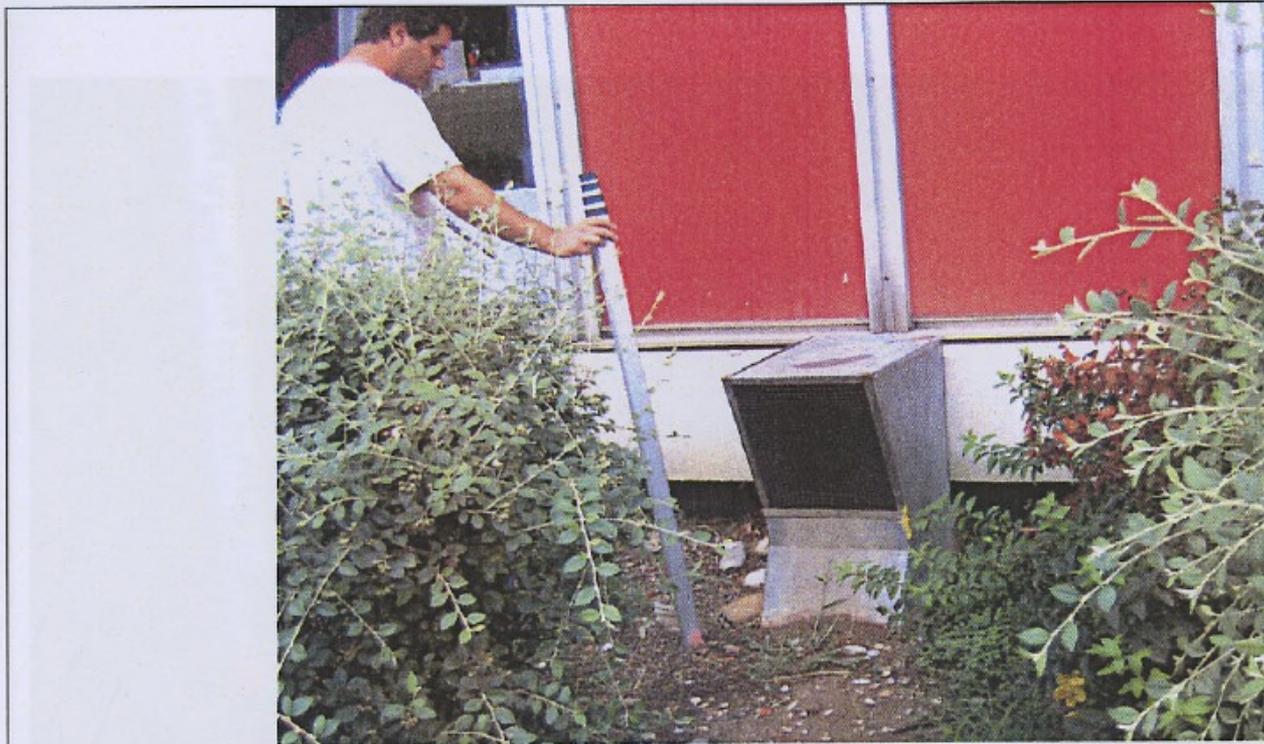
GA-40

Hauteur(m) : 0.40

Largeur(m) : 0.40

- Grille d'aération

Principale localisation bâtiment principal

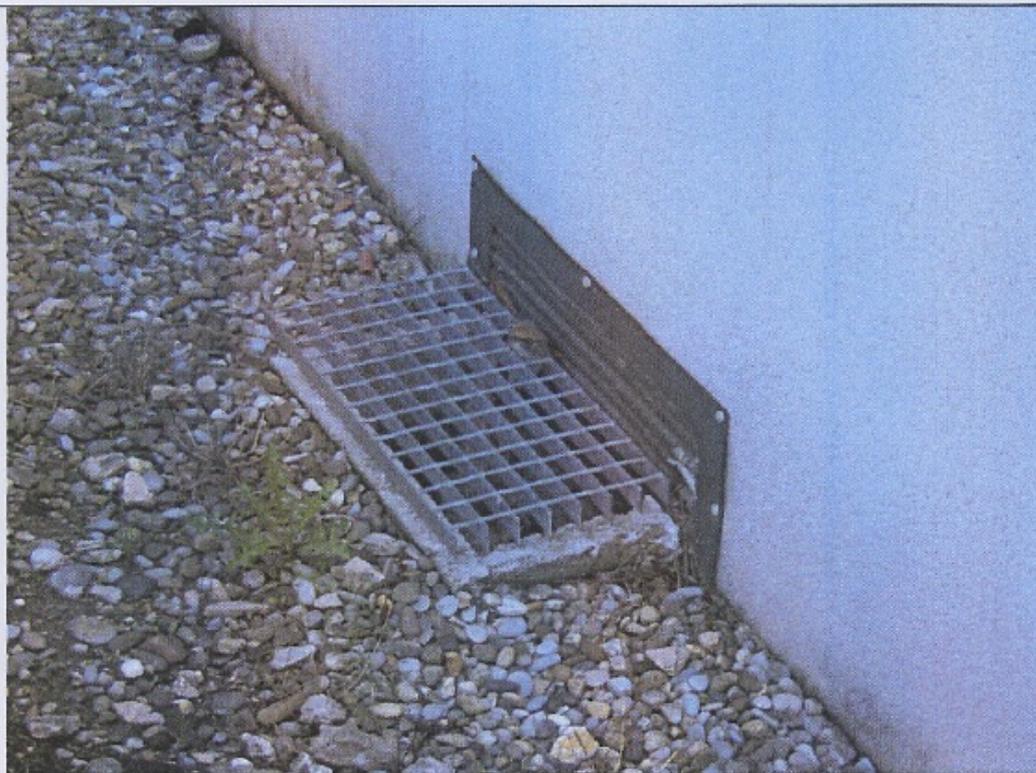
GA-26

Hauteur(m) : 0.10

Largeur(m) : 0.35

- Grille d'aération

Principale localisation ; Long et moyen séjour

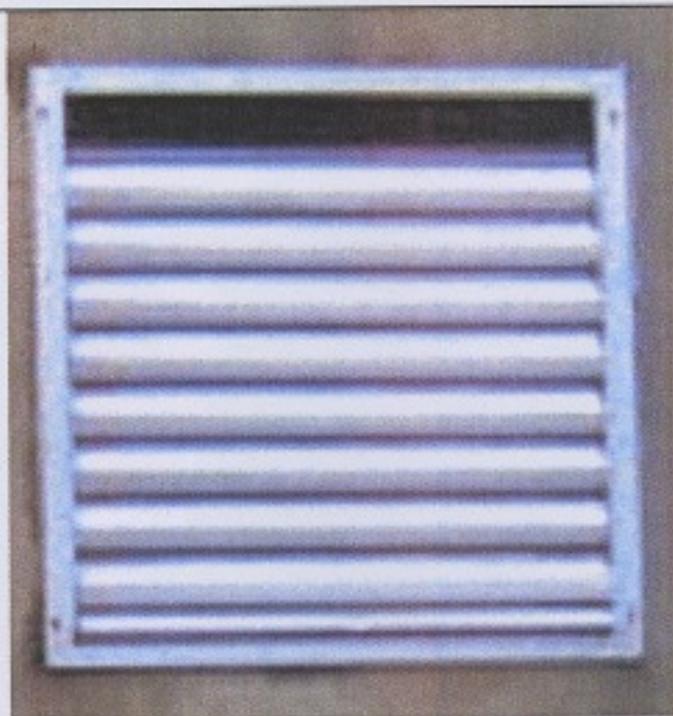
GA-32

Hauteur(m) : 0.60

Largeur(m) : 0.60

- Grille d'aération

Principale localisation ; Long et moyen séjour

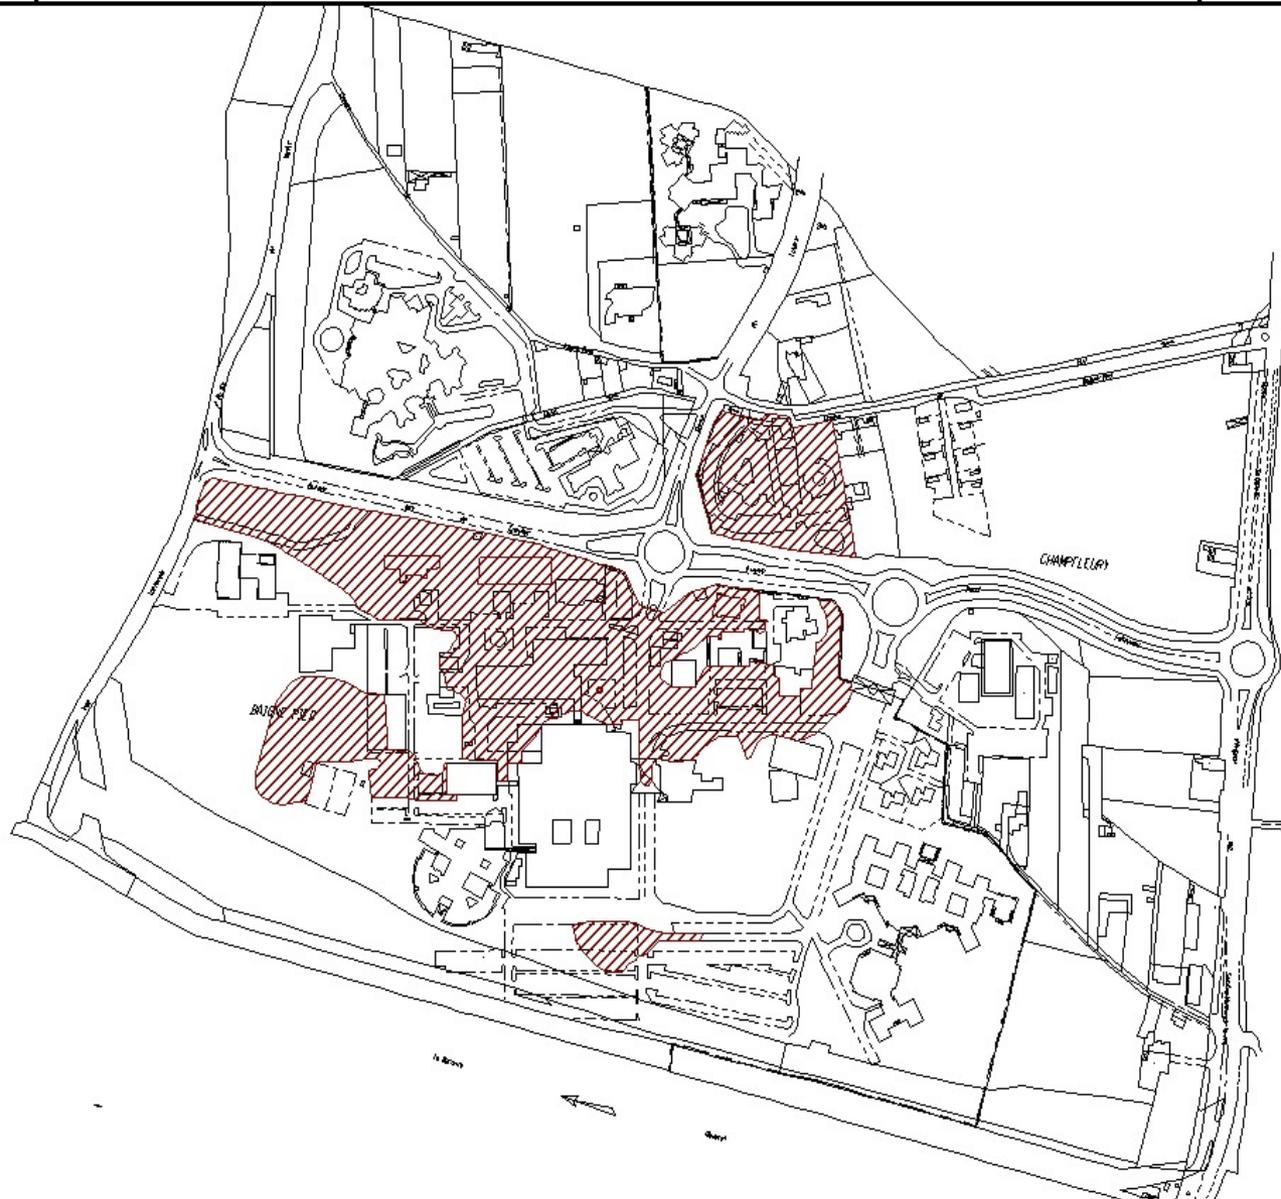
Diagnostic de vulnérabilité de l'hôpital d'Avignon au risque inondation
Identification des secteurs situés à une cote inférieure à 19,60 m
Cas 1

- ▶ L' impact de chaque scénario d' inondation a été étudié sur chaque matériel et chaque fonction technique ou logistique.
- ▶ La première conclusion est que l' ensemble des fonctions techniques (électricité, chauffage, blanchisserie, surpresseurs pour l' eau courante) est impacté dès le scénario 1 entraînant un arrêt complet du Centre Hospitalier

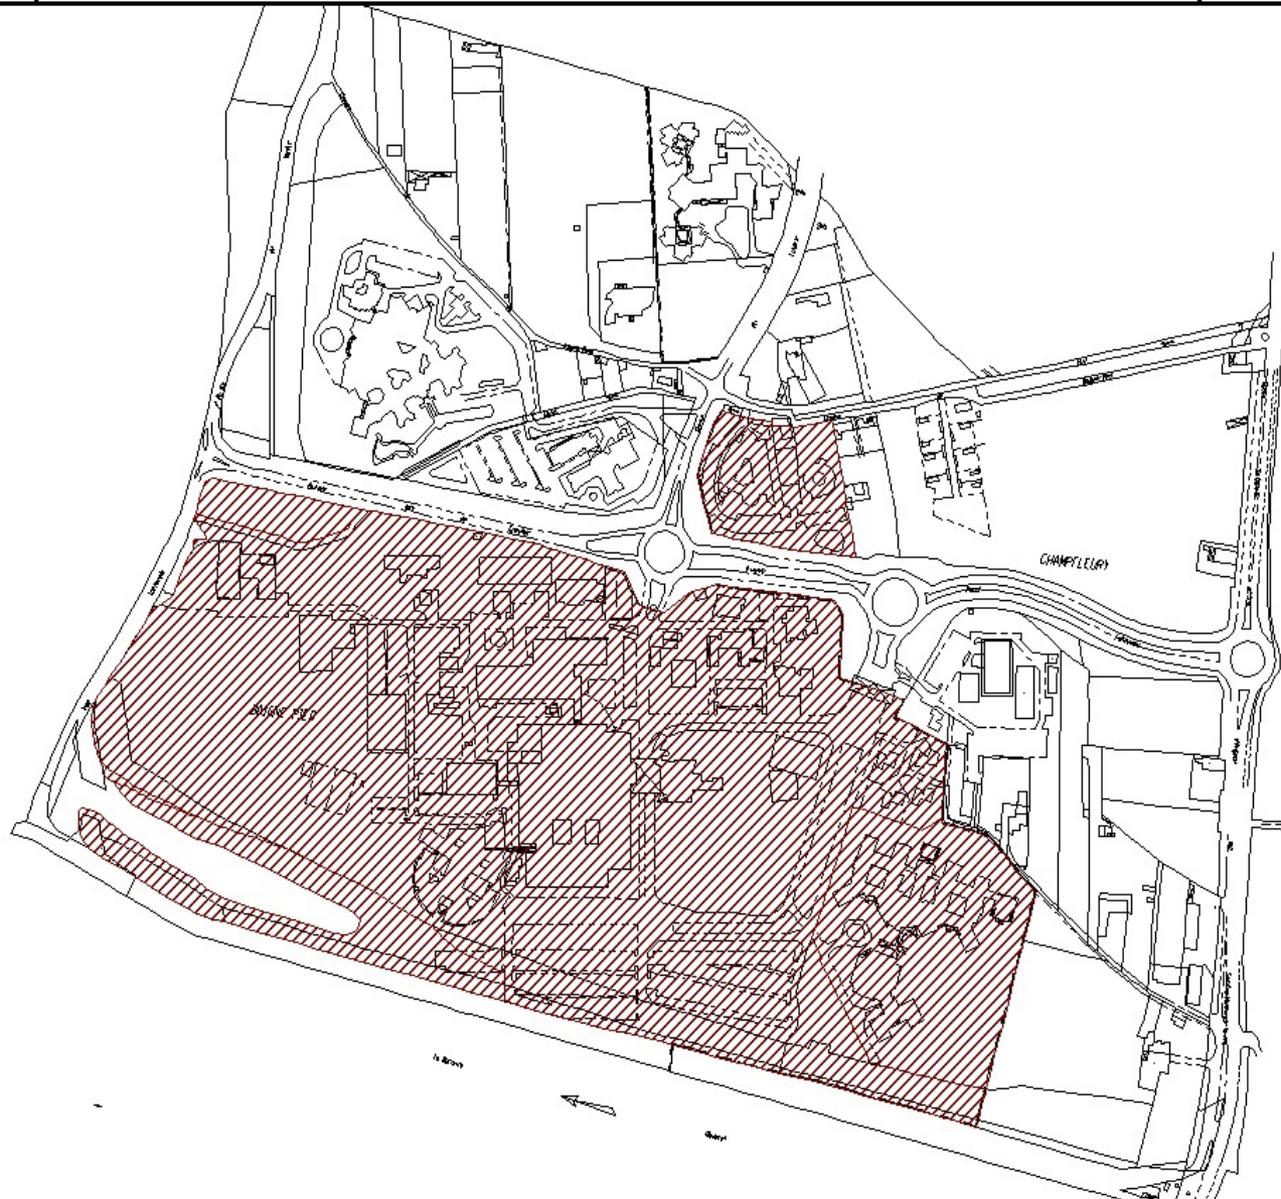
Diagnostic de vulnérabilité de l'hôpital d'Avignon au risque inondation
Identification des secteurs situés à une cote inférieure à 22,34 m
Cas 3

- ↪ Le cabinet SOGREAH a simulé les effets d' une **brèche de 60m de large se produisant au droit de l' hôpital**: les niveaux d' eau théoriques résultant de ces calculs ont servi d' éléments de référence dans la suite de l' analyse pour illustrer un scénario catastrophe;
- ↪ Le niveau d' eau se stabiliserait à une cote de 22.34 m ngf;
