CENTRE HOSPITALIER D' AVIGNON

DIAGNOSTIC DE LA VULNERABILITE AU RISQUE INONDATION

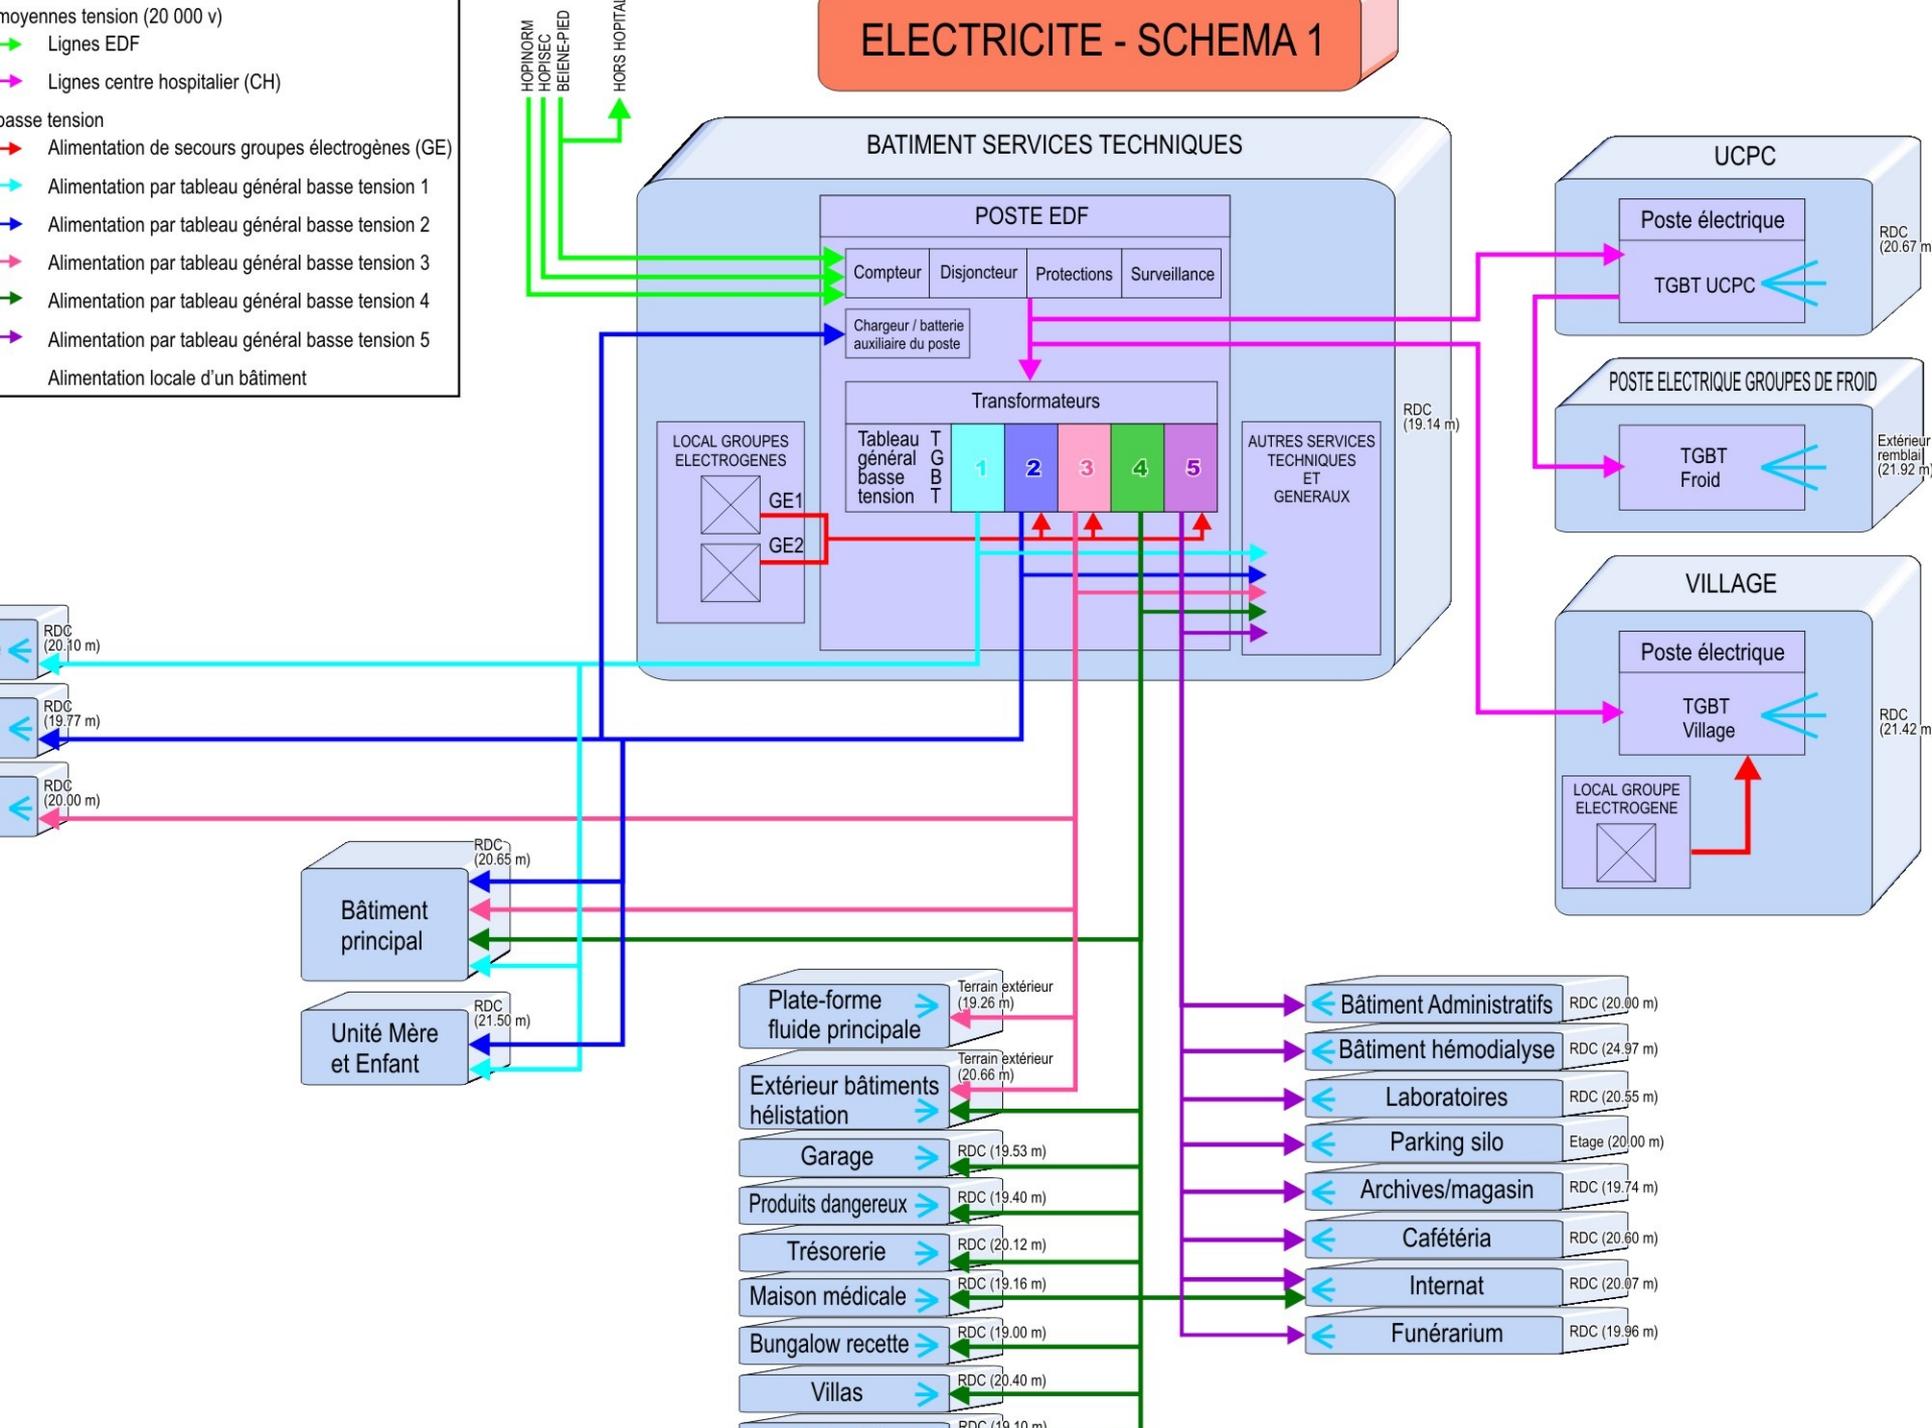
ELECTRICITE - SCHEMA 1

- Après l'analyse ponctuelle de chaque matériel, les **synoptiques globaux**, à l'échelle de l'ensemble de l'établissement ont été établis
- Sur ces synoptiques, les **hauteurs d'eau et donc les vulnérabilités** apparaissent pour chaque organe
